# SERVICEBULLETIN Konings Oplegmachine type Marathon

Onderwerp : Defekte vermogensprinten Marathon  
Bestemd voor: Servicemonteurs

no: 92-01  
Datum: 16-04-92

Onderwerp : Defekte vermogensprinten Marathon no: 92-02

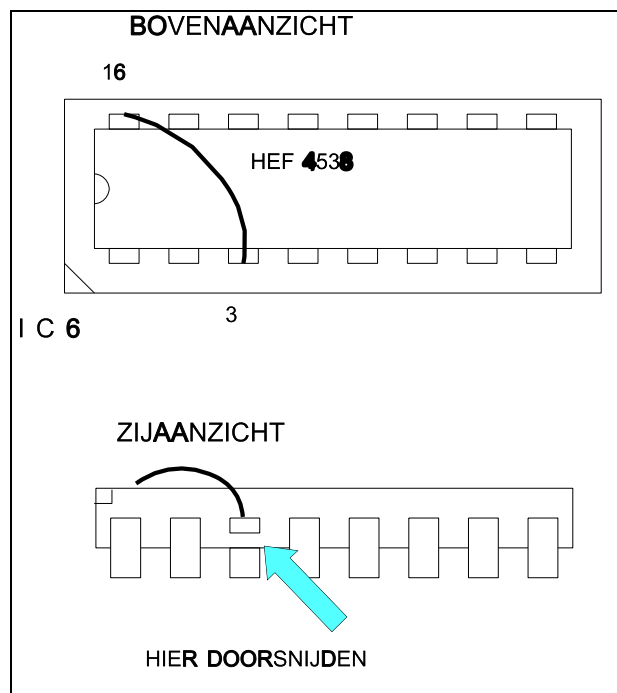
## DE "OMKEERTIMER" IC6 WORDT TE VROEG UITGEZET

Dit gebeurt in de volgende situatie's. De teller springt van 1 naar 0 of de schuiftafel is naar voren gelopen (stof op situatie). Zodra de sensor voor het omkeren bediend wordt, schakelt de richting direkt om, inplaats van een wachttijd in acht te nemen.  
Dit heeft ook nog als gevolg dat deze laatste laag in het algemeen te kort wordt, omdat de rijwagen sneller stopt.

- 1) Snijd voorzichtig pin 3 van IC6 door met b.v. een stanleymes.

Let op dat de printsporen onder het IC niet geraakt worden.

- 2) Soldeer een geïsoleerd draadje van pin 3 (aan de IC zijde) naar pin 16.  
- zie tekening-  
De omkeertimer zal nu altijd correct werken.

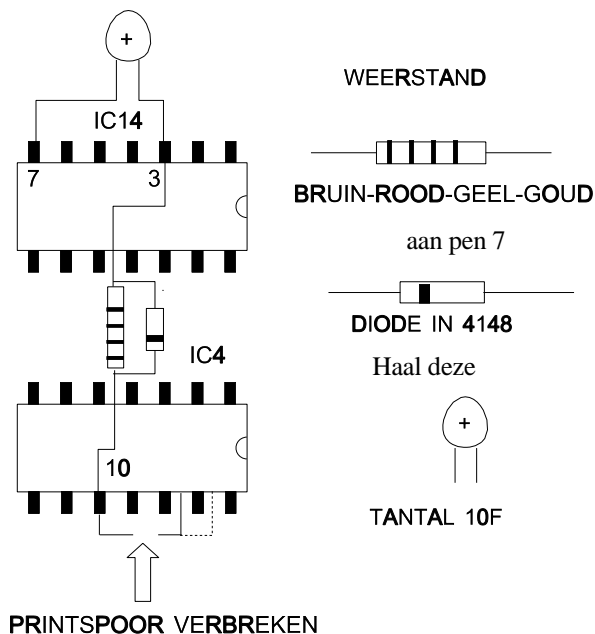
DE RICHTING V.D. RIJWAGEN WORDT OMGEKEERD TIJDENS HET RIJDEN

Tijdens het rijden v.d. rijwagen kan de richting, elektrisch gezien, niet omgekeerd worden. Er moet eerst op stop gedrukt worden voordat de richting met de richtingstoets omgekeerd kan worden. Maar de volgende situatie is mogelijk. De rijwagen rijdt op volle snelheid. Door nu op stop te drukken en tegelijkertijd of kort daarna op de richtingstoets, keert de richting al om terwijl de rijwagen nog niet stilstaat. De hierbij optredende stroomstoot kan de genoemde problemen veroorzaken. Door nu een omkeervertraging aan te brengen op de logica print kan de richting niet meer zo snel veranderd worden. De benodigde tijd (□ 0.7 sec.) is voldoende om eerst de rijwagen tot stilstand te laten komen. Een klein nadeel is dat het omkeren gedurende stilstand ook deze tijd nodig heeft.

AANBRENGEN OMKEERVERTRAGING OP LOGICAPRINT

- 1) Kras het printspoor naar pen 10 IC4 door. (Bij sommige printen loopt dit spoor volgens de stippellijn).

- 2) Een weerstand van 120K van pen 10 IC4 naar pen 3 IC14
- 3) Een diode (IN4148) parallel hieraan, met de kathode aan pen 10 IC4
- 4) Een condensator van 10µF met de + aan pen 3 IC14 en de - aan pen 10 IC4.

Bij oudere printen is er een weerstand aan pen 2 IC14 gesoldeerd. tijdelijk los om de weerstand van 120 K aan pen 3 te kunnen solderen.
